Archeologische prospectie
Toegangsbrug
Domein Roosendael
Sint-Katelijne-Waver
(provincie Antwerpen)

Lina Cornelis & Walter Sevenants

Rapport 2011-1

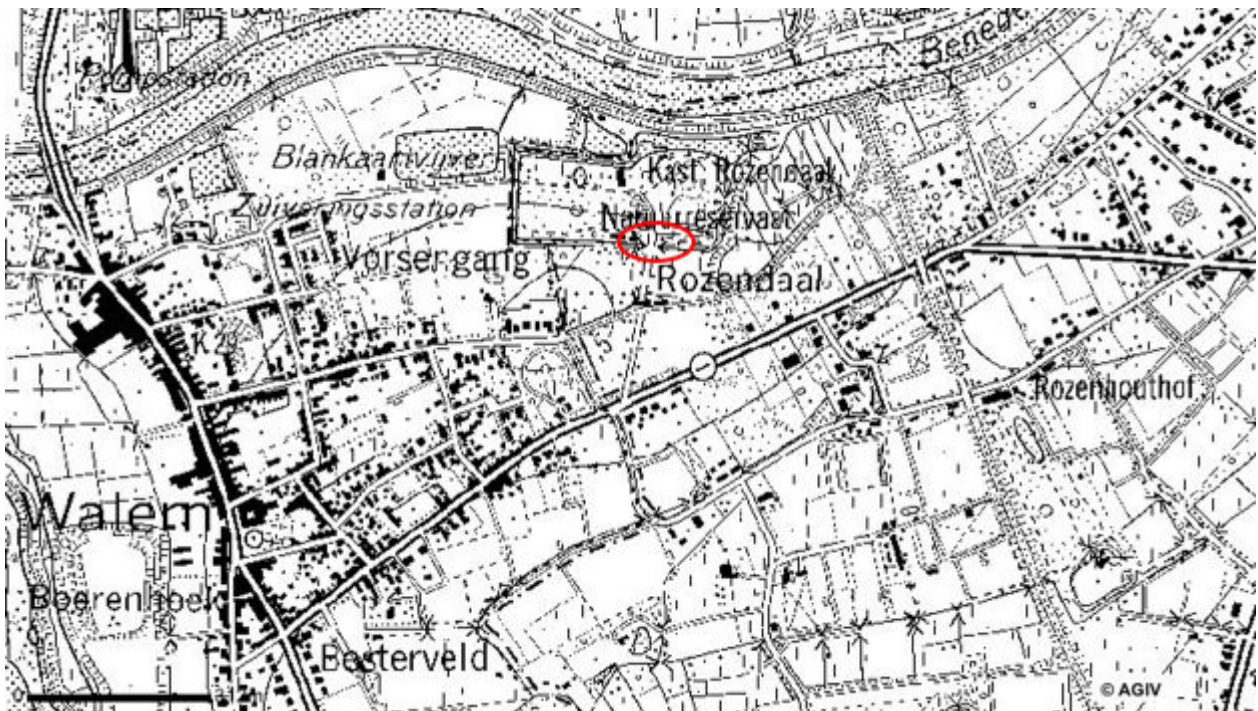
Figuur 1. Topografisch plan met aanduiding van de ligging van de brug (rode lijn) in het domein Roosendaal. Bron onderkaart: AGIV.

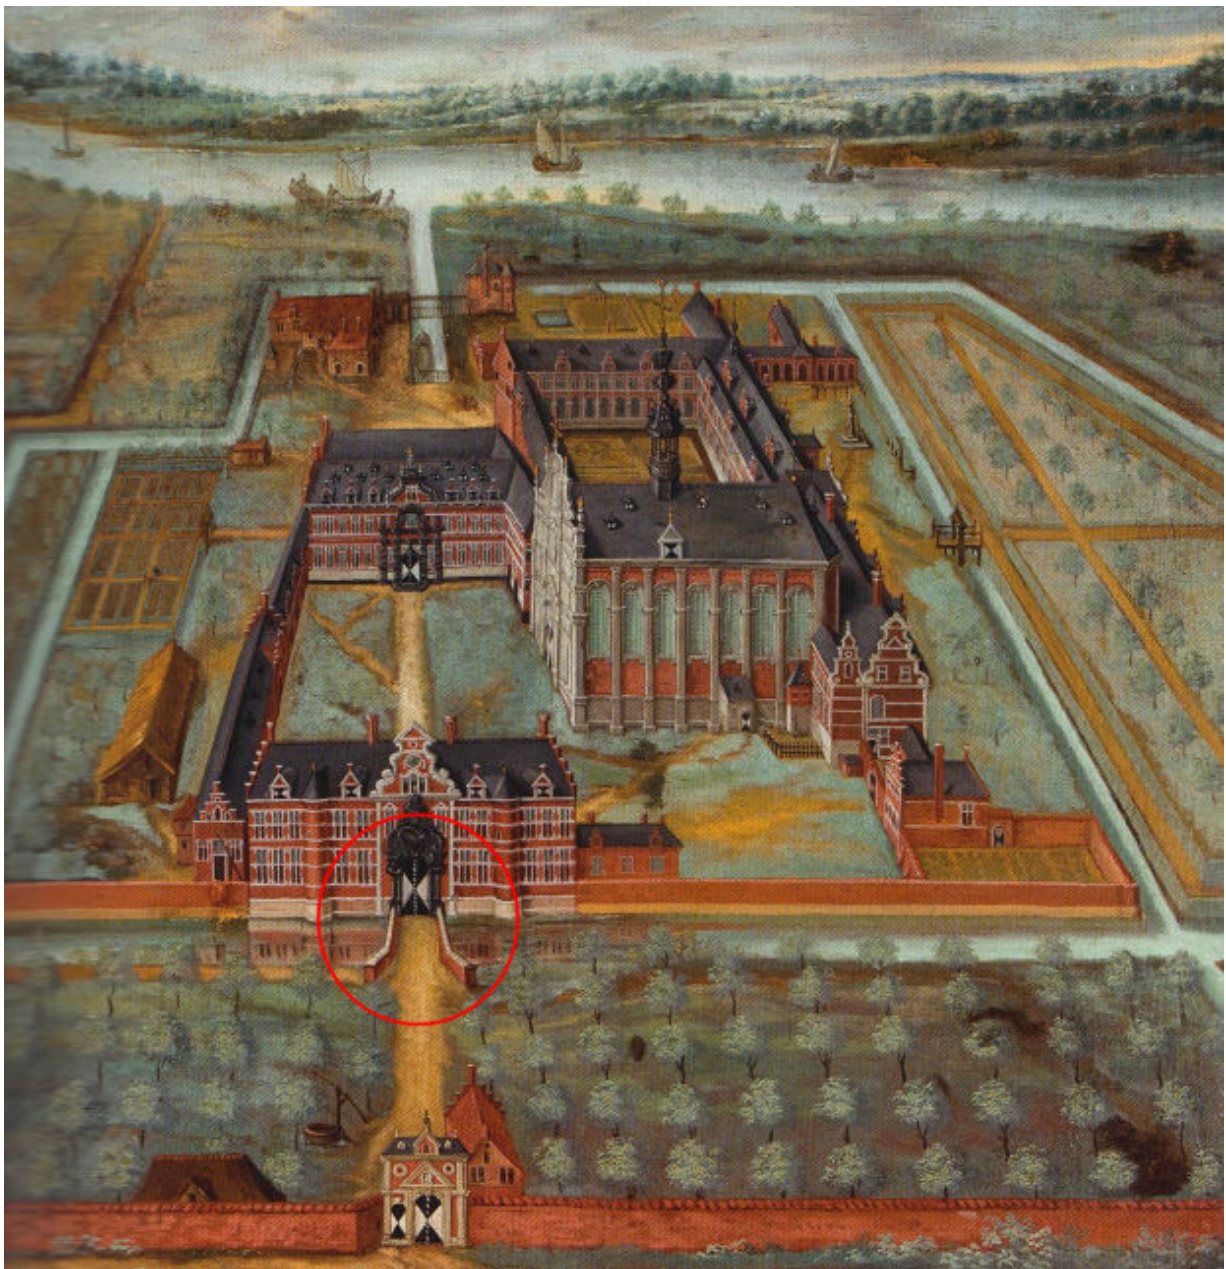
Op een anoniem schilderij van omstreeks 1720 (figuur 5) zien we een zelfde structuur: een eerste toegangspoort, een weg naar de brug over de gracht en een monumentale tweede

toegangspoort die deel uitmaakt van het herenhuis.³¹ Omwille van het zichtpunt van waaruit dit geschilderd werd, kan niet afgeleid worden of de brug uit één of meerdere bogen bestaat. De toegangsbrug heeft aan beide zijden een stenen muurtje. Waarschijnlijk was de brug dan ook opgetrokken in (baksteen)metselwerk. De oostelijke brug is een houten brug. Het herenhuis – één langgerekt gebouw met monumentale poort - sluit onmiddellijk op de brug aan. Het herenhuis heeft een sokkel in witte natuursteen, waarop muren in baksteen met speklagen in witte natuursteen gemetst zijn. Het monumentaal poortgebouw is zwartkleurig afgebeeld. Dit kan er op wijzen dat deze opgetrokken was in blauwe hardsteen of zwarte marmer. Het water van de gracht lijkt (bijna) tot aan de muren van het herenhuis te reiken.

Figuur 5. Anoniem schilderij van de tweede abdij omstreeks 1720, met aanduiding van de ligging van de toegangsbrug (rode cirkel). (Berlaar, zusters van Liefde van Overijse – Mechelen)

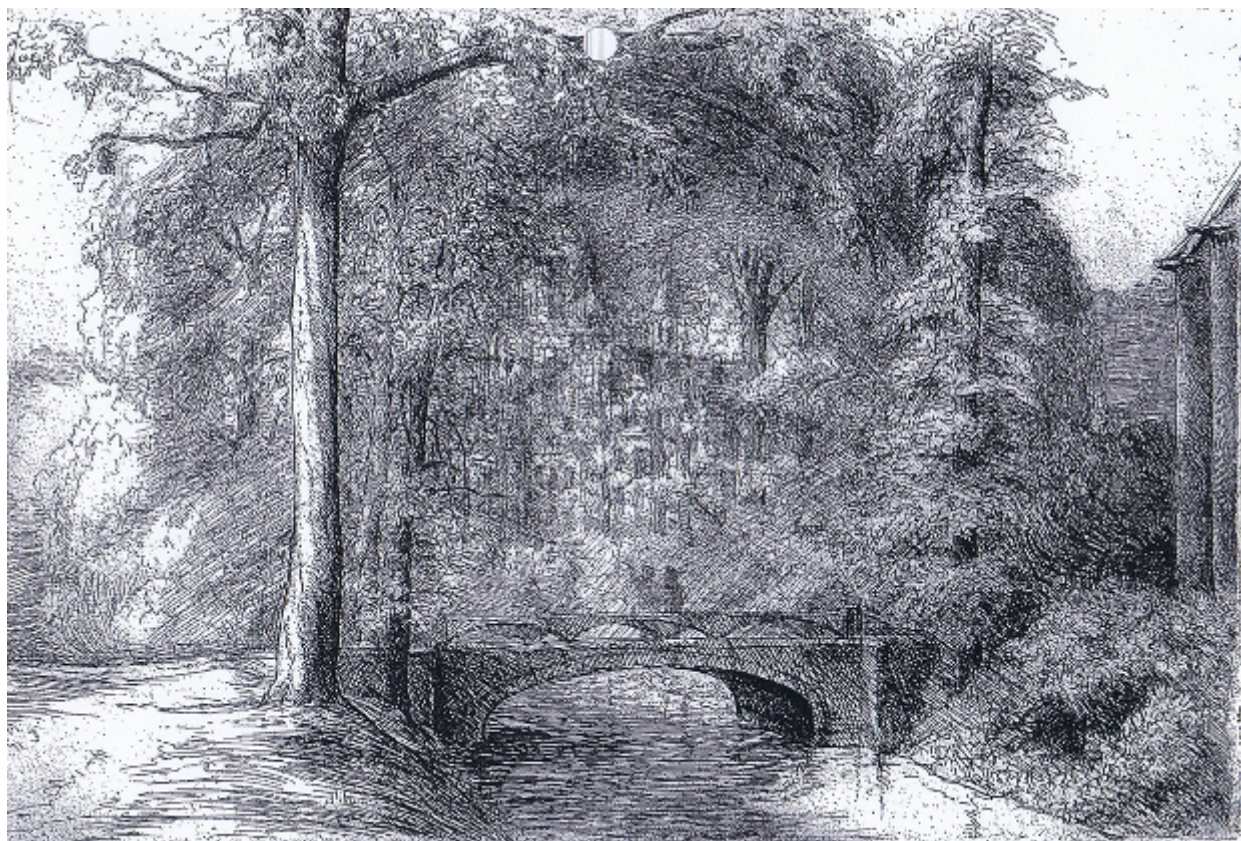
Een ets van de toegangsbrug, gemaakt door Roland Kotsch in opdracht van Roosendaal vzw op basis van een prentkaart van begin jaren '60 van de 20^{ste} eeuw³⁷, toont een zicht op de brug vanuit het oosten naar het westen. Rechts van de brug zien we de aanzet van een gebouw. Centraal in de tekening merken we tussen de bomen de contouren van het landhuis. De brug bestaat uit één enkele boog en is opgetrokken in metselwerk van bak- en/of natuursteen. Op de brug bevindt zich aan beide zijden een (ijzeren ?) reling. De bruggehoofden springen aan beide zijden blijkbaar wat verder uit dan de brugpijlers zelf.

Figuur 9. Ets met zicht op de brug, naar een prent van begin jaren '60 van de 20^{ste} eeuw.

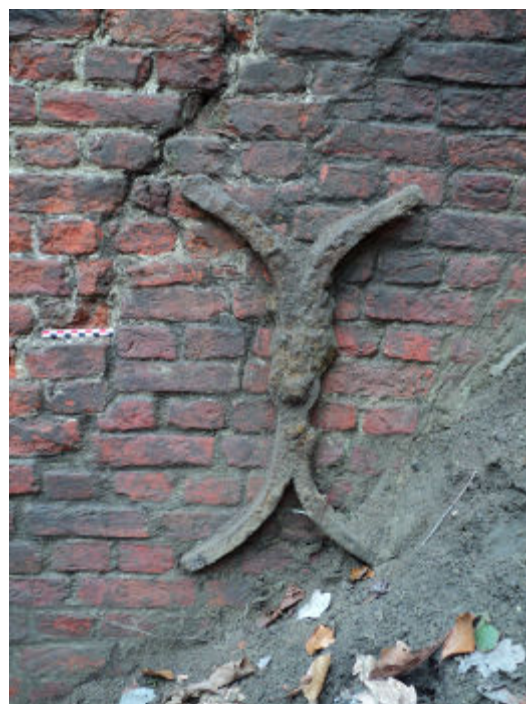
Bij het weggraven van de aarde tegen M2 (laag L5 – zie verder), kwam deze hoek los van het baksteenmetselwerk. De aanwezigheid van boomwortels tussen de natuurstenen blokken en het metselwerk toont aan dat deze scheuren onder meer ontstaan zijn door de inwerking van boomwortels. Waarschijnlijk ontbreken onderaan de hoek één of meerdere stenen onderaan, waardoor de hoek onstabiel werd. Het metselwerk van de opgaande muur vertoont verschillende scheuren, die al dan niet met mortel werden opgevoegd. De voegen van het baksteenmetselwerk zijn blijkbaar op verschillende plaatsen in recentere tijd heropgevoegd met grijze cementmortel. Bovenaan, in het horizontaal vlak, liggen de bakstenen van M2 los of zijn gemakkelijk los te maken. Dit is vermoedelijk te wijten aan plantenwortels (klimop) en vorstinwerking.

Figuur 14. Links bovenaan: oostelijke zijde van het zuidelijk bruggehoofd. Rechts bovenaan: X-ijzer op de oostelijke muur van het zuidelijk bruggehoofd. Links onderaan: oostelijke muur (M2) en fundering in kalkzandsteen (M3) aan de oostelijke zijde van het zuidelijk bruggehoofd. Rechts onderaan: X-ijzer op de noordelijke muur van het zuidelijk bruggehoofd. Werkput WP1.(Foto's Triharch)

- Terug aanbrengen van de aarden talud langs weerszijden van brug, voldoende schuin en aangedrukt.
- Stutten hoek van zuidoostelijk deel van bruggehoofd.
- Afdekken van metselwerk bovenaan (tegen afbrokkeling & verdere vorstschade).

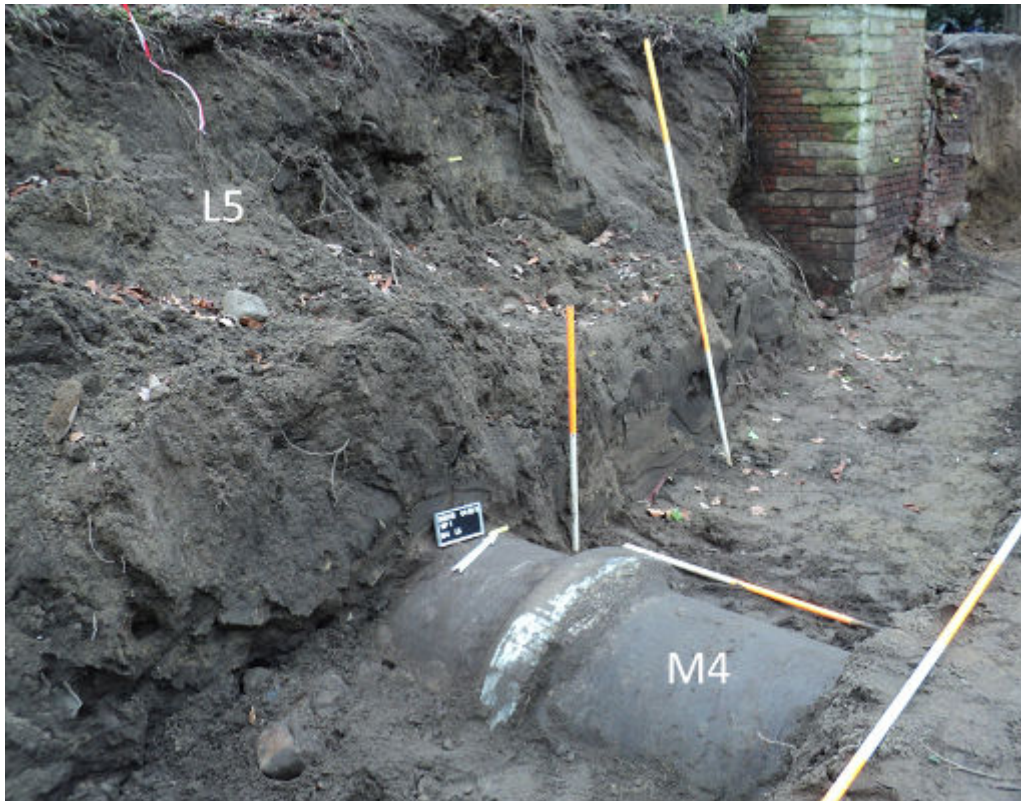
M4: betonnen rioleringsbuis. Deze ligt in het midden tussen beide bruggehoofden. Dit duidt erop dat er ofwel geen tussenpijler gestaan heeft op die plaats of dat die op het moment van de plaatsing van de rioolbuis al verdwenen was.

Figuur 15. De rioolbuis (M4) in werkput WP1. (Foto Triharch)

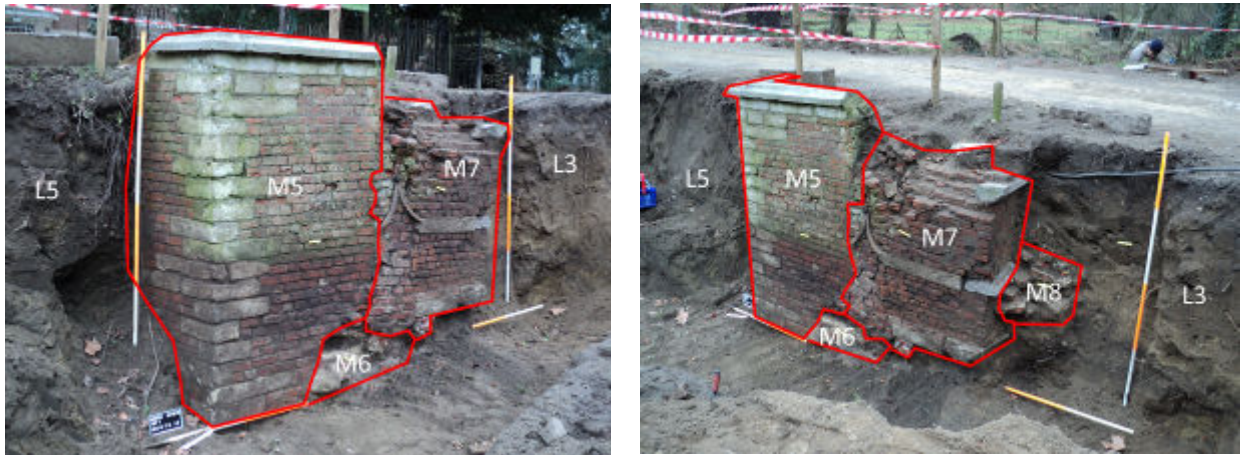
Het metselwerk is zwaar beschadigd. Enkel het onderste deel van het X-ijzer is bewaard gebleven. De bakstenen zijn uit hun metselverband gerukt. Het voegwerk is sterk geërodeerd. Ook lijkt het muurwerk licht in noordoostelijke richting gekanteld.

M8: In los verband gestapelde of gestorte bakstenen muurwerk. Baksteenformaat: 18x9x5,5 cm. Het lijkt erop dat dit eerder gestort puin is dan intentioneel geplaatst bakstenen muurwerk. M8 lag tegen M7 aan zonder mortelverbinding.

Figuur 16. Oostelijke zijde van het noordelijk bruggehoofd in werkput WP1. (Foto's Triharch)

Het schadebeeld aan het muurwerk van M7 (noordoostelijke hoek) is heel karakteristiek en waarschijnlijk te wijten aan de instorting van de monumentale toegangspoort.

- In 1666 storten het poortgebouw en een deel van het oostelijk deel van het herenhuis in. Hierbij raakt ook het noordoostelijk deel van het bruggehoofd beschadigd (cf schadebeeld M7). Oorzaak van de instorting valt mogelijk te zoeken in het feit dat de fundering M6 niet doorloopt onder de opgaande muur M7, en M7 op een onstabiele ondergrond is gebouwd (cf losse zandgrond onder M7).

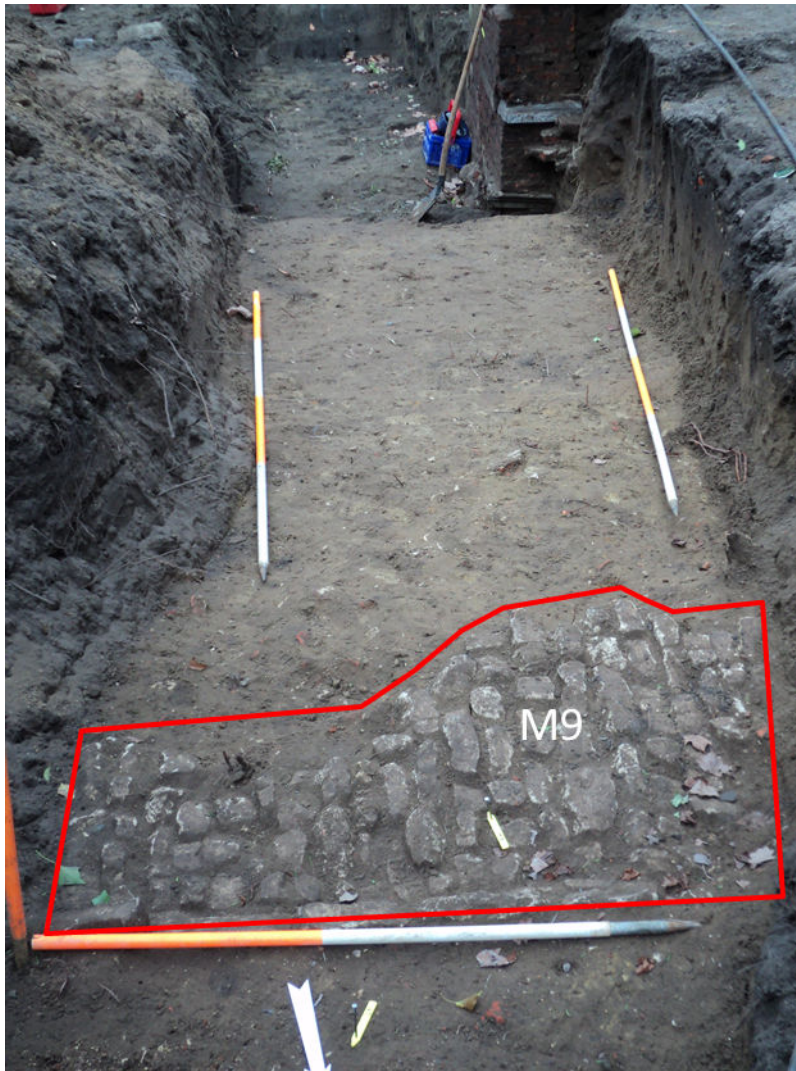
M9: vloer of weg in onregelmatig gekapte kalkstenen kasseien met een boord uit kalksteenfragmenten. De kasseien waren zonder zandbed rechtstreeks in laag L3 geplaatst.

Figuur 17. Vloer of wegdek in kalkzandstenen kasseien (M9) in werkput WP1. (Foto Triharch)

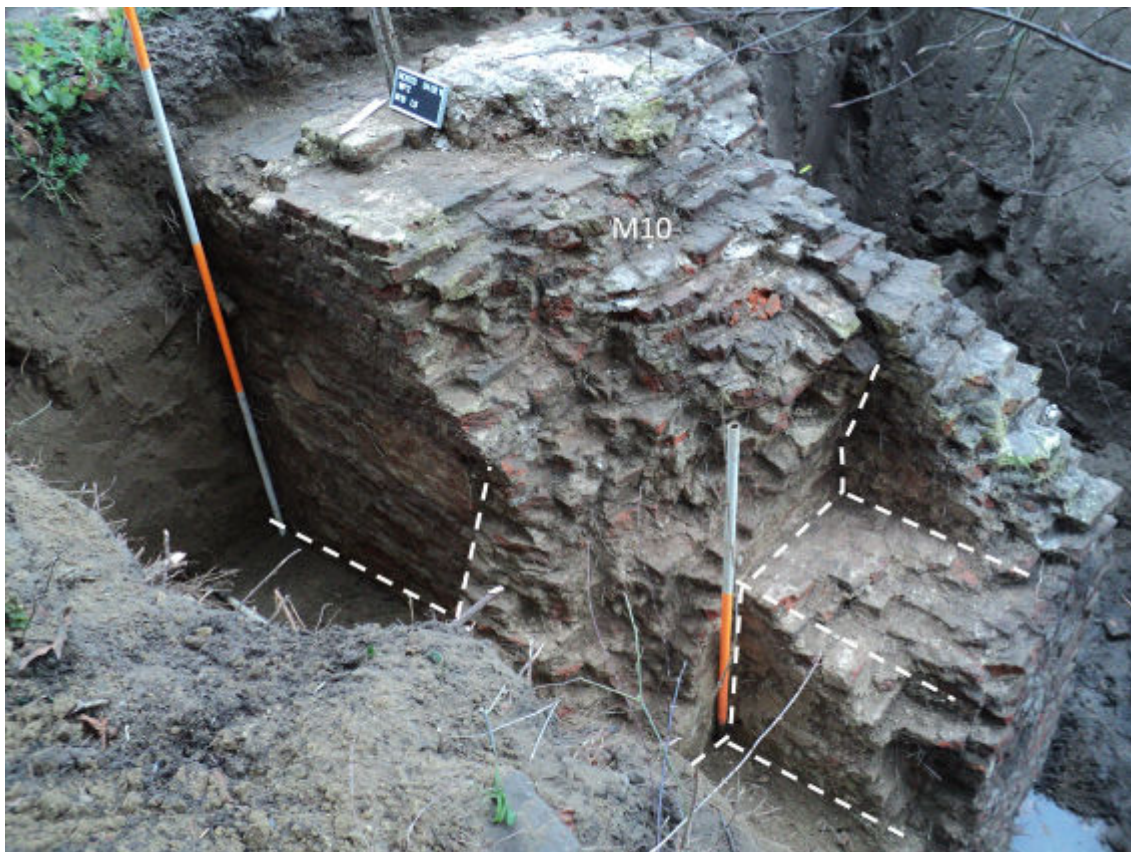
Het baksteenmetselwerk is in de bovenste meter niet stabiel (stenen liggen los, legmortel poederig). Dit is vermoedelijk te wijten aan plantenwortels, vorstinwerking en menselijke betreding. De onderste helft van de muur is stabiel(er). De bakstenen zijn aan de buitenzijde wel sterk verweerd. Deze verwerking is op bepaalde plaatsen met grijze cementmortel weggewerkt. Naar de natuurstenen sokkel M11 toe zijn 2 tot 3 lagen baksteen weggebroken/afgebrokkeld. Dit is mogelijk te wijten aan de seizoensgebonden wisseling van de waterstand in de gracht en de vorstinwerking.

Figuur 18. Baksteenmetselwerk (M10) van het westelijk deel van het noordelijk bruggehoofd met aanduiding van de aanzet van de kelders van het herenhuis in werkput WP2. (Foto Triharch)
